Banyak Fasilitas Publik Jakarta Tak Sesuai dengan Standar

JPO hingga trotoar tak ramah bagi kaum difabel, bahkan membahayakan keselamatan pengguna.

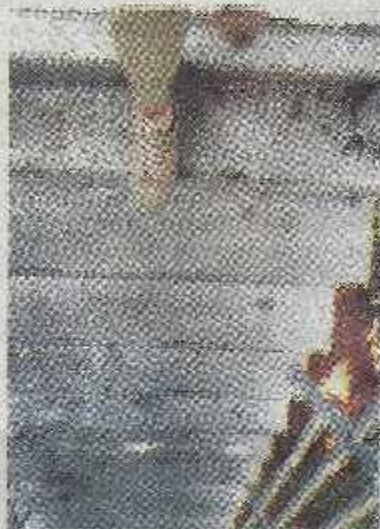
JPO di depan Gedung Saptia Pesona, Jalan Medan Merdeka Barat, Jakarta Pusat, misalnya, lebar anak tangganya tak beraturan. Berdasarkan pantauan *Tempo* pada Jumat pekan lalu, beberapa anak tangga amat sempit sehingga jika sebagian kaki tak menapak di anak tangga.

Ternyata lebar anak tangga hanya sekitar 15 sentimeter sehingga berbahaya bagi pengguna karena bisa terjatuh atau terpeleset. JPO tersebut juga tak ramah bagi kaum difabel. JPO tak dilengkapi *ramp* yang berfungsi sebagai akses jalan bagi pengguna kursi roda. Dalam Peraturan Menteri Pekerjaan Umum Nomor 19/PR/2011 tentang Persyaratan Teknis Jalan dan Kriteria Perencanaan Jalan, disebutkan bahwa bagian tengah tangga JPO harus dilengkapi jalur kursi roda bagi penyandang disabilitas.

Tempo pun melihat jembatan sudah keropos oleh karat. Bukannya direnovasi, JPO hanya dilapisi dengan cat berwarna metalik.

Jembatan Penyebrangan Orang di depan Gedung Sapta Pesona yang sempit.
